# Caso de Estudio

## Terminal de Productos Agrícolas de Pittsburgh

PITTSBURGH, PENSILVANIA

## Tipo de Vidrio

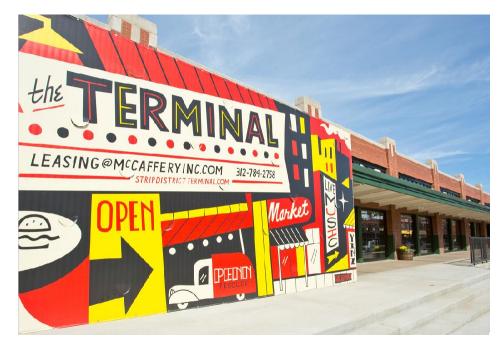
Esta terminal de productos de casi un siglo de antigüedad se ha transformado en un vibrante destino de usos mixtos en el histórico Strip District de Pittsburgh.

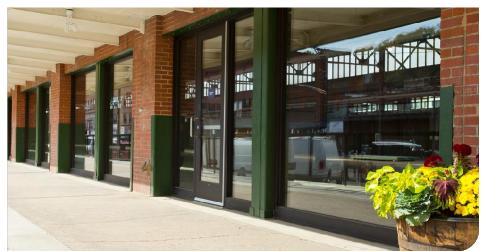
Los vidrios *Solarban*® 70 y *Acuity*™ ofrecen transparencia, neutralidad de color, control solar y transmisión de luz visible para la renovada Terminal de Productos de Pittsburgh.

Cuando se combina con el vidrio bajo en hierro Acuity™ en una unidad de vidrio aislante (IGU) de una pulgada, el vidrio Solarban® 70 ofrece una transmitancia de luz visible (VLT) del 67% y un coeficiente de ganancia de calor solar (SHGC) de 0.28, lo que significa que el vidrio bloquea más del 70% de la energía térmica del sol.
